## 第七章 加油站及大型儲槽污染潛勢調查及整治工作

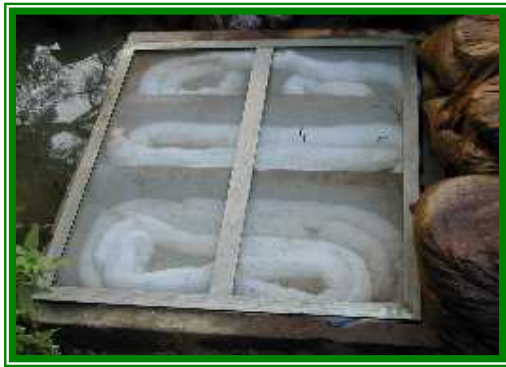
攔油槽

### 照片 7-2 加油站污染緊急應變措施

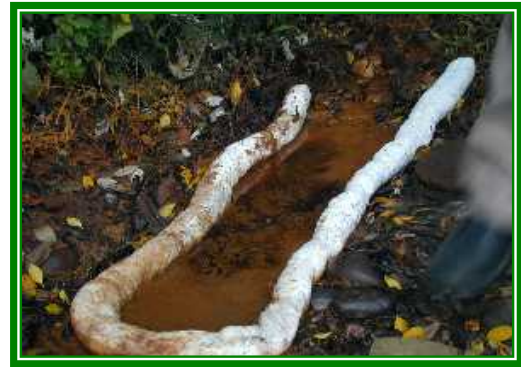
攔油索截油

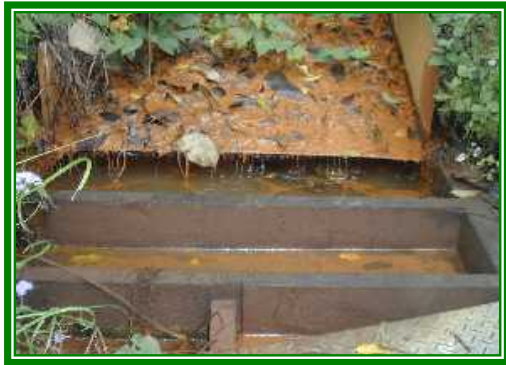
簡易油水分離器

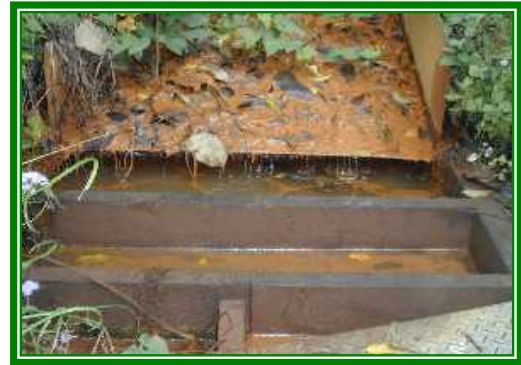
豎立告示牌禁止使用水

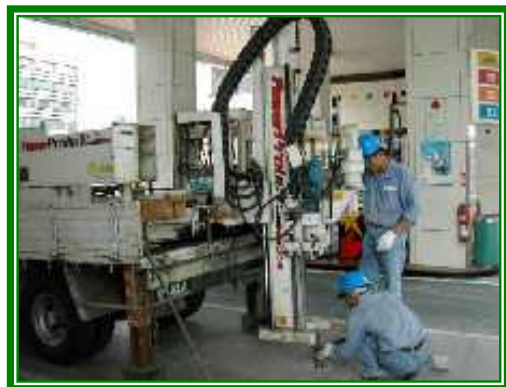
加油站污染調查

### 照片 7-3 加油站污染查證及改善措施

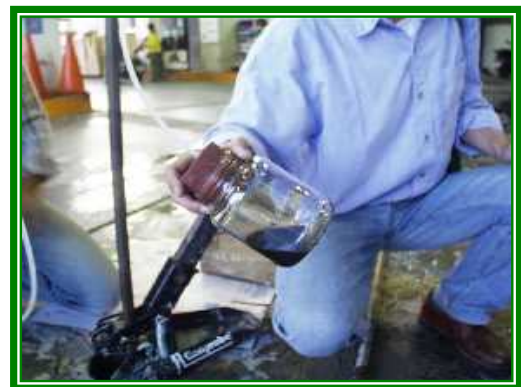
土壤中抽取到浮油

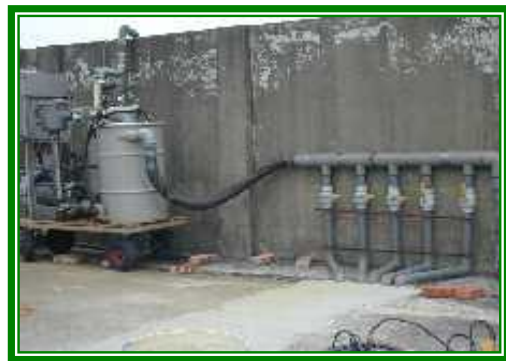
加油站 SVE 回收設備

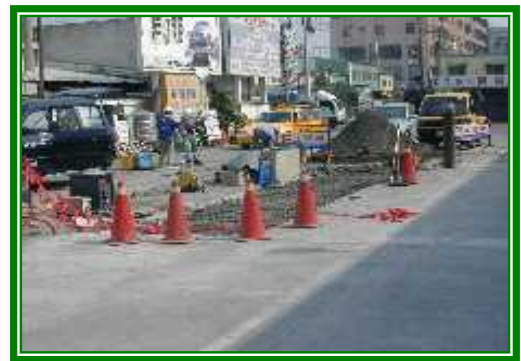
加油站油槽污染改善

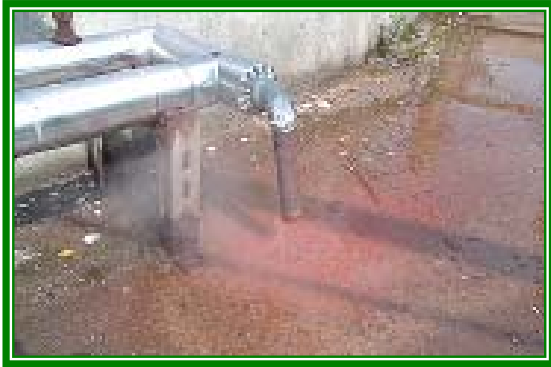
石化儲槽日常操作區

### 照片 7-4 石化儲槽可能洩漏點

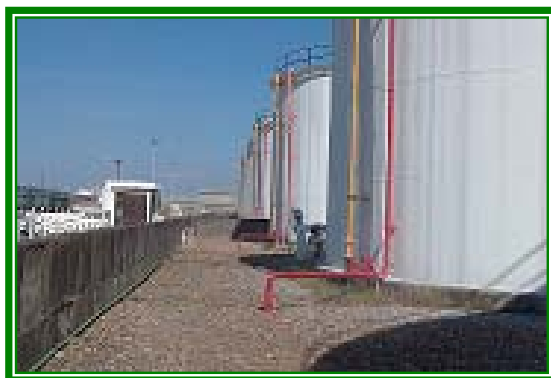
石化儲槽槽底、周邊

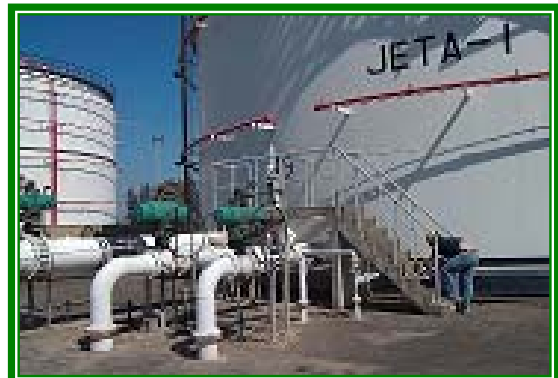
儲槽管線出入口

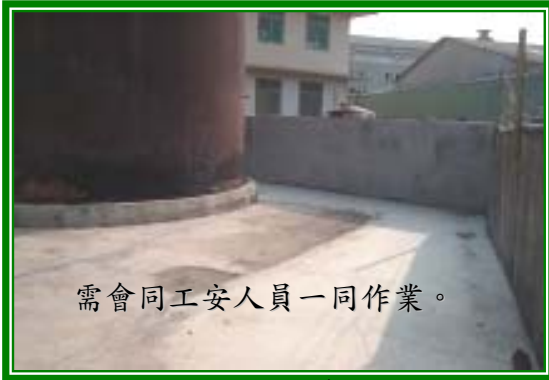
1. 選擇採樣點

需會同工安人員一同作業。

照片 7-5 石化儲槽污染調查

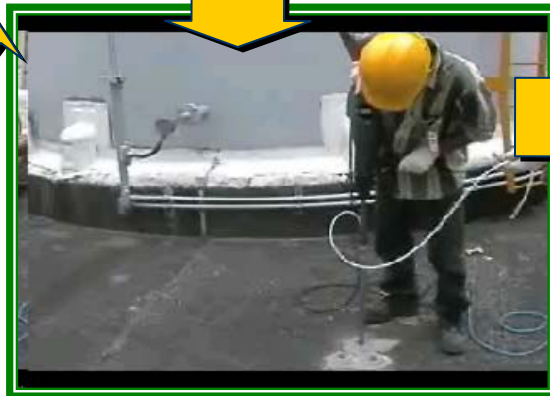
4. 貫入採樣桿

進行土壤、地下水採樣檢測作業

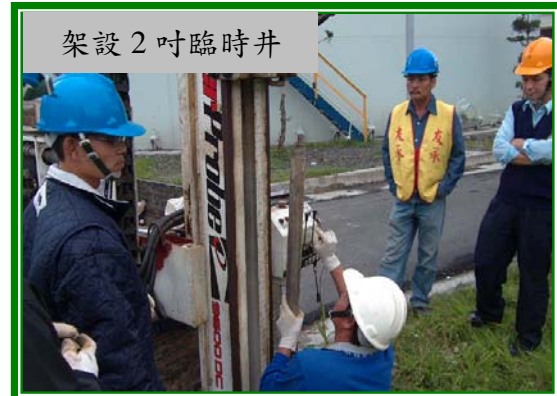
5. 臨時監測井鑽探

架設 2 吋臨時井

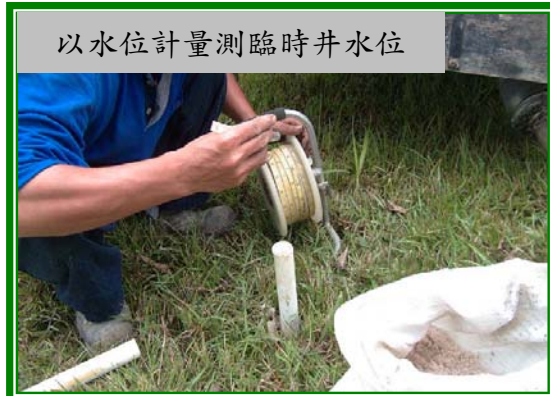
7. 地下水水位量測

以水位計量測臨時井水位

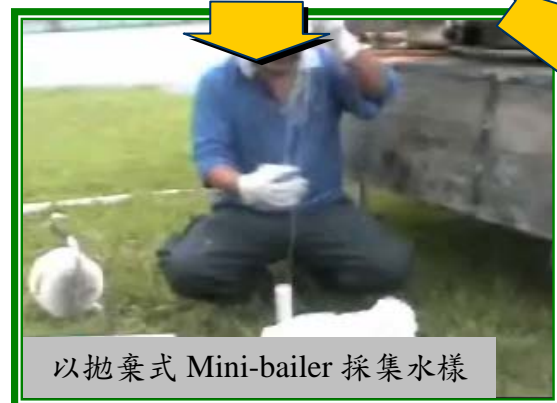
6. Mini-bailer 採集水樣

以拋棄式 Mini-bailer 採集水樣

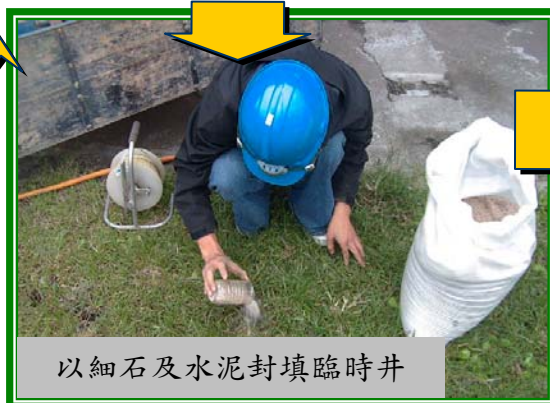
8. 臨時井回填

以細石及水泥封填臨時井

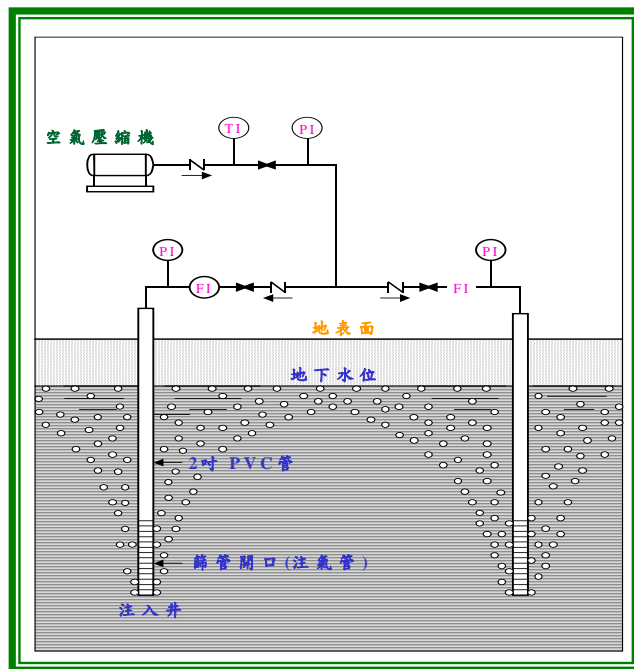
照片 7-8 空氣注入法(AI)

- (一) 污染源控制部分，可採用油槽及輸油管線密閉測試，檢測有無管線、油槽洩漏，進行管線、油槽修補、防漏措施。
- (二) 土壤污染部分，可採用土壤氣體抽除法、空氣曝氣法(AS)，去除土壤中揮發性有機污染物。
- (三) 地下水污染部分，可採用浮油回收、地下水抽出處理(Pump & Treat)、空氣注入法、自然衰減法及注入 ORC 釋氧劑處理。
- (四) 持續進行環境監測工作。
